# Demontage von Fournales Stößdämpfern

Autor Peter [Email: [schwingenlager@hotmail.com](mailto:schwingenlager@hotmail.com)] für www.Shovel-Head.com

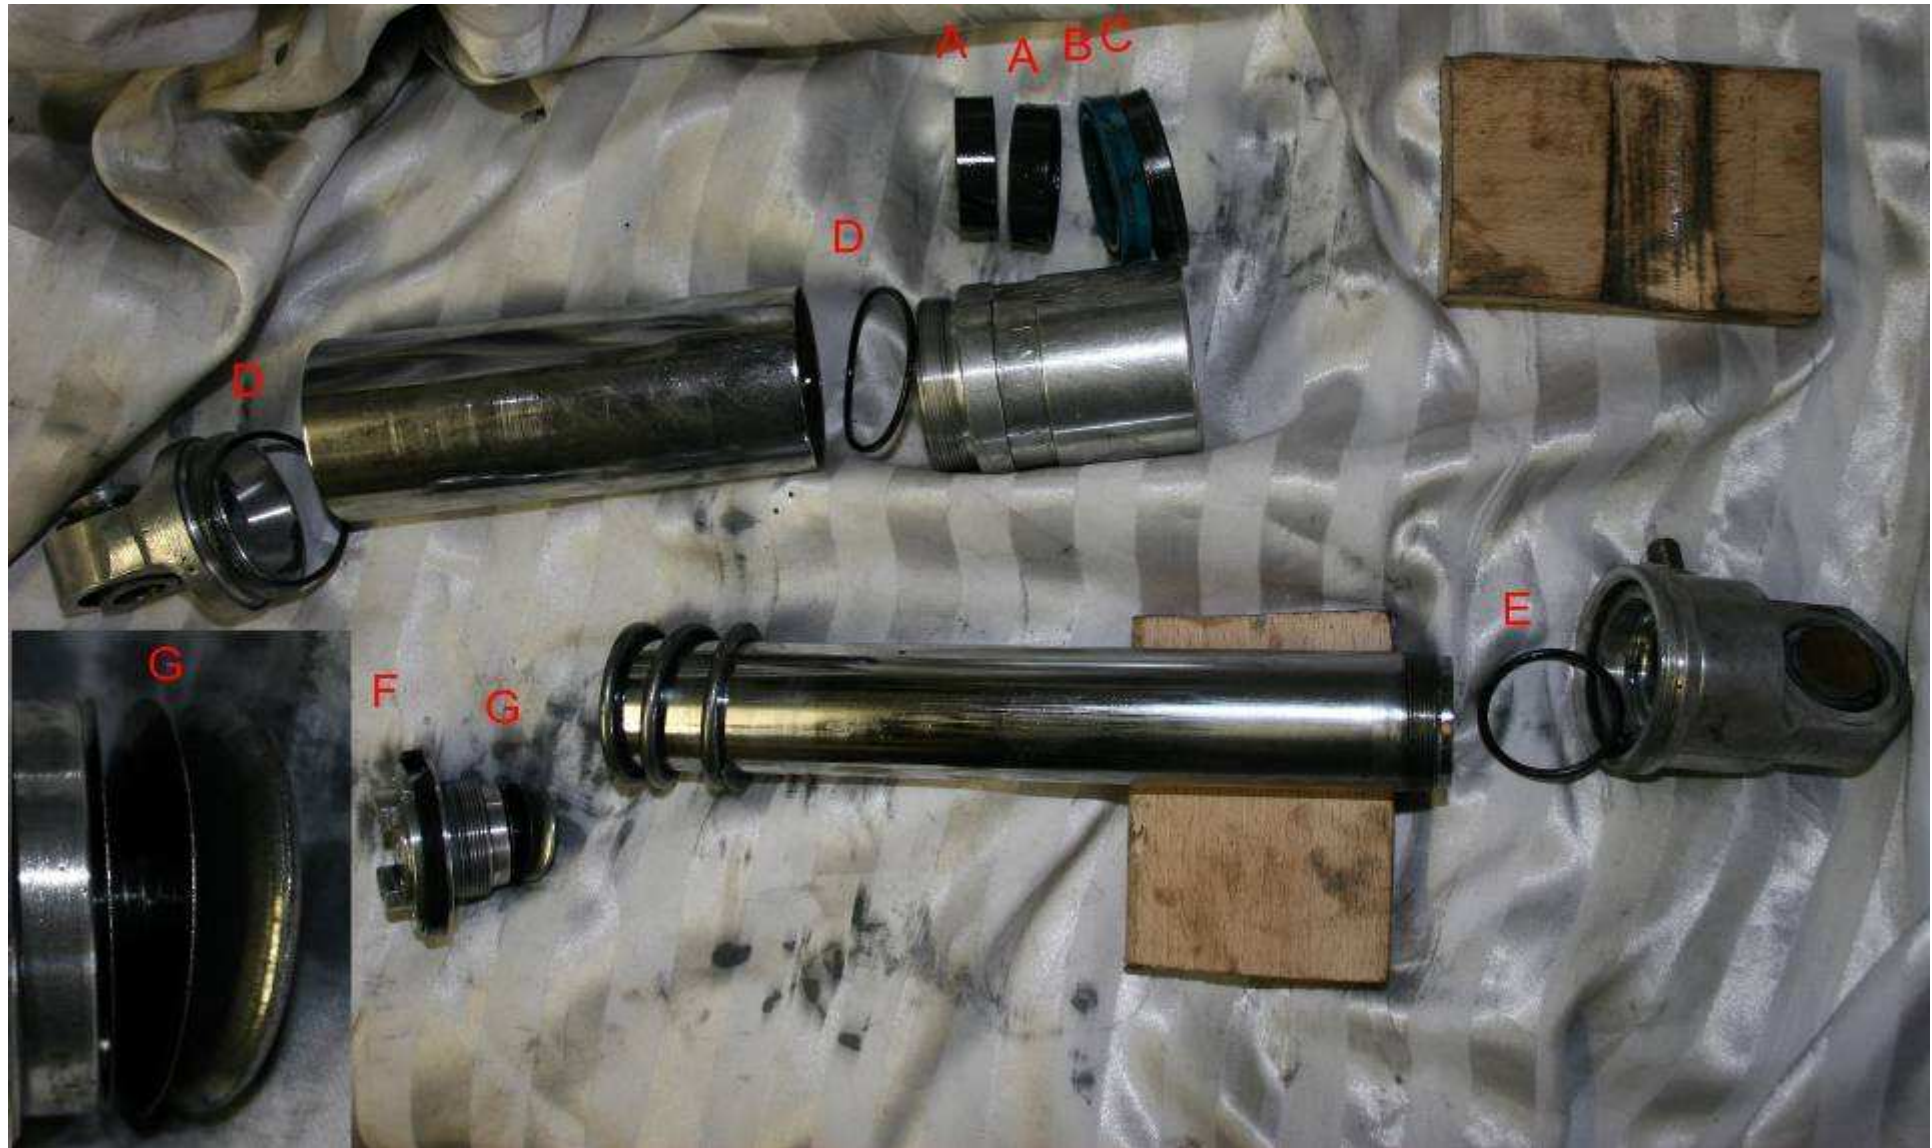
Hier die Details zu einigen Verschleißteilen:

Bauteil A : Gleitbuchsen - Innendurchmesser 31,7 mm, Dicke 1,5 mm, Höhe 9,4 mm

Bauteil B : Unterer Nutring, blau : 42 x 32 x 7 mm

Bauteil C : Oberer Nutring, schwarz : 42 x 32 x 7 mm

Bauteil D : O-Ringe : Innendurchmesser 40 mm, Dicke 2 mm

Bauteil E : O-Ring : Innendurchmesser 30 mm, Dicke 2,5 mm

Bauteil F : Kolbenring : Durchmesser 41,8 mm ( gemessen auf dem Kolben aufgedrückt ), Dicke 2 mm, Höhe 5 mm

Bauteil G : Flatterventil : Bestehend aus vier Komponenten ( Schraube, gewölbter Teller, unteres und oberes Ventilplättchen), Ventilplättchen Dicke 0,14 mm, Durchmesser 25 mm

Alle Gewinde sind Rechtsgewinde. Zum Lösen der Verschraubung sind angepasste Backen ( auf dem Foto aus Holz ) von großem Vorteil. Zum Lösen der nicht über den Schraubstock fixierten Teile nach Möglichkeit Armaturenzange o.ä. verwenden. ( Manchmal auch Chromzange genannt, jedenfalls die Zangen ohne Zähne, die im Sanitärbereich eingesetzt werden ). Nicht mit der Zange auf der Lauffläche der Kolbenstange ansetzen! Die Kolbenstange in jedem Fall mit den Holzbacken fixieren und nicht wie ein Mammut den Schraubstock anknallen. Die Backen auch nicht zu nah am Gewinde angreifen lassen, ansonsten verklemmt dieses aufgrund der Verformung. Die Verschraubung des Kolbens mit der Kolbenstange scheint mit Loctite ( Blau ) gesichert gewesen zu sein. Bei allen anderen Verschraubungen habe ich keine Anzeichen für eine chemische Sicherung/Abdichtung gefunden.

Die Kolbenstange habe ich erst mit 240er Papier und anschließend mit 1000er Papier im „Kreuzschliff“ abgezogen. Die Nutringe und O-Ringe ( 6 € für alle 6 Stück ) habe ich alle erneuert. Die Nutringe ( Bauteile B & C ) stammen aus dem Hydraulik-Bereich. Die Beschaffung kann aufgrund der etwas seltsamen Maße problematisch sein. Bei mir hat es vier Anläufe bei diversen Industrieausrüstern gebraucht. Kosten waren ca. 27 € für alle vier Ringe.

Der Blaugrüne ist für die Abdichtung der Druckseite ( Lippen zur Druckseite weisend ) und ist relativ hart. Ist für Drücke bis 400 bar geeignet.

Der Schwarze scheint von Fournales als „Schmutzdichtung“ vorgesehen zu sein ( Lippen weisen zur Atmosphäre ), ist weicher und für Drücke bis 160 bar geeignet ( wenn die Lippe zur Druckseite weist ).
